# Holzbau mit Maß und Ziel

Bmst. Ing. Dipl.-Ing.(FH) Peter Grück

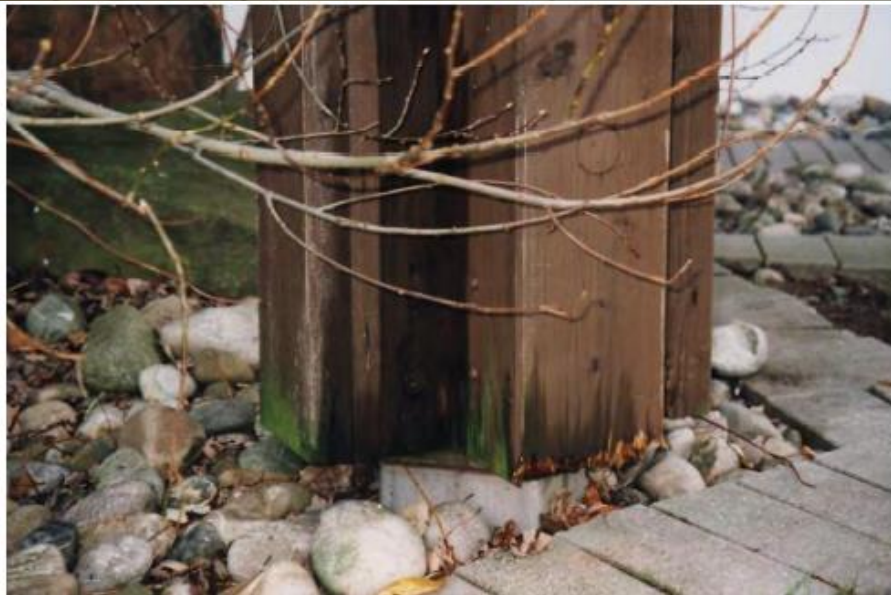
- Verfaulter Stützenfuß durch nicht ausreichenden Bodenabstand [Foto: Steinmetz]

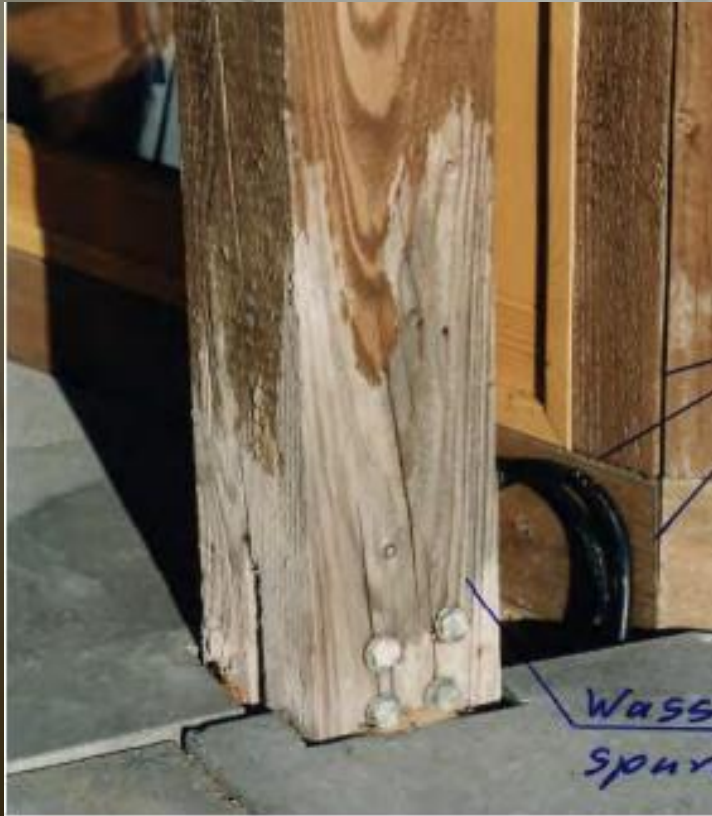
- Stütze ohne Bodenabstand [Foto: Schmidt]

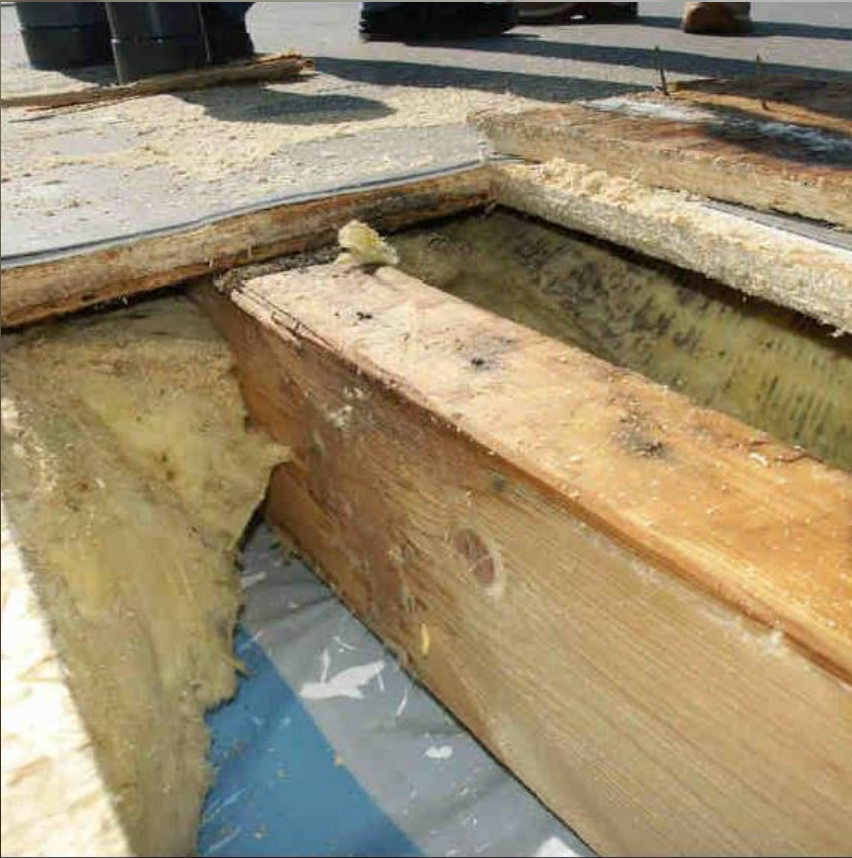
Abb. 13: Verschimmelte Mineralwollgedämmung

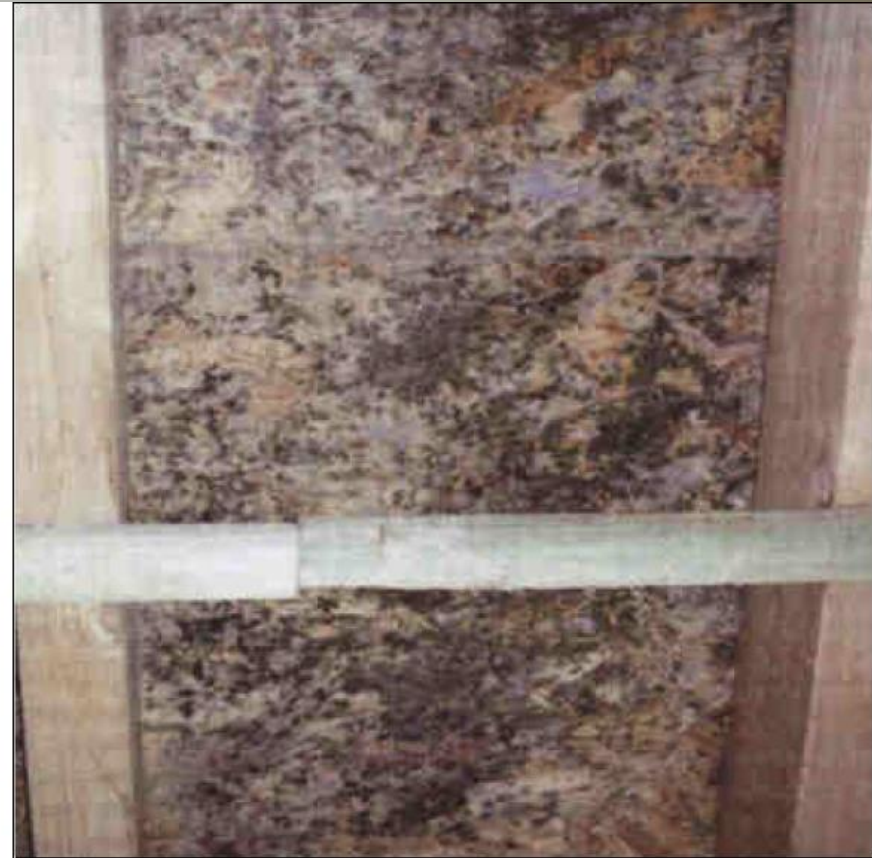
Abb. 14: Schimmelbildung auf der Unterseite der Dachschalung

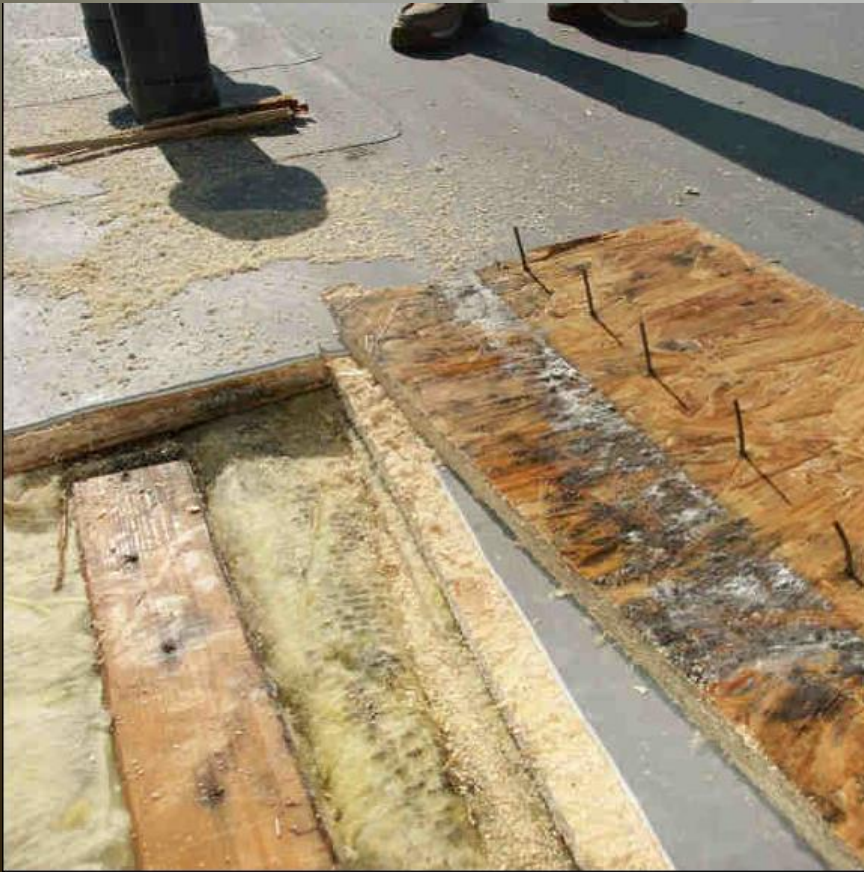
Abb. 15: Schimmelpilzbildung auf der Unterseite der Dachschalung, verrostete Nägel

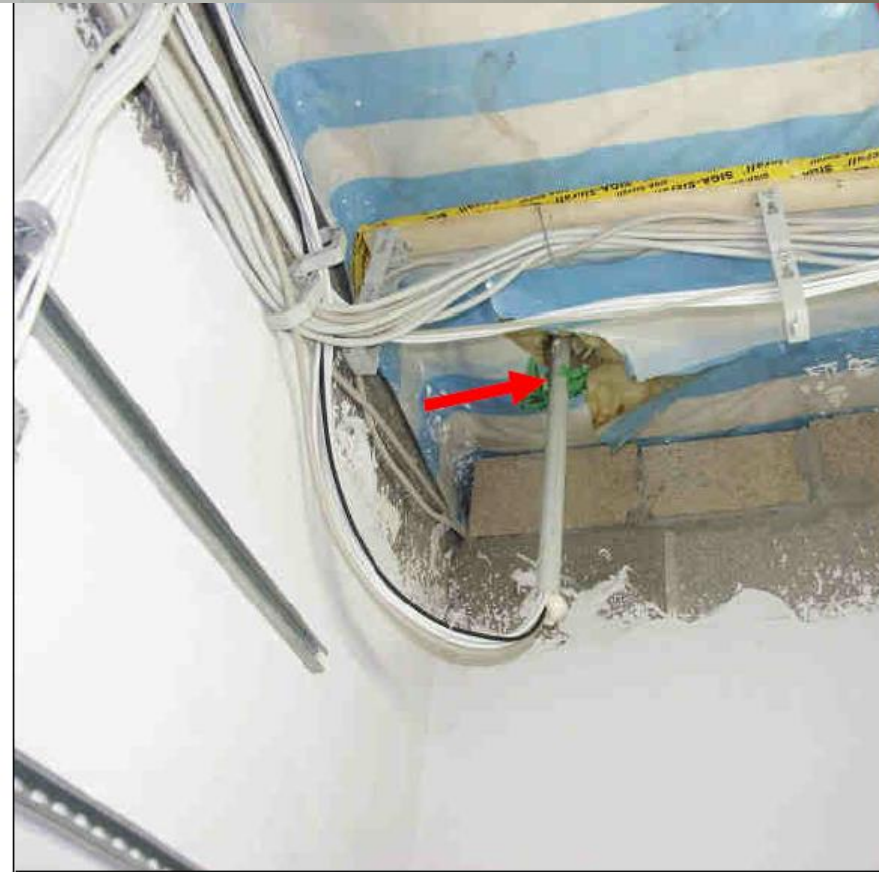
Abb. 16: Undichter Anschluss im Bereich einer Rohrdurchführung

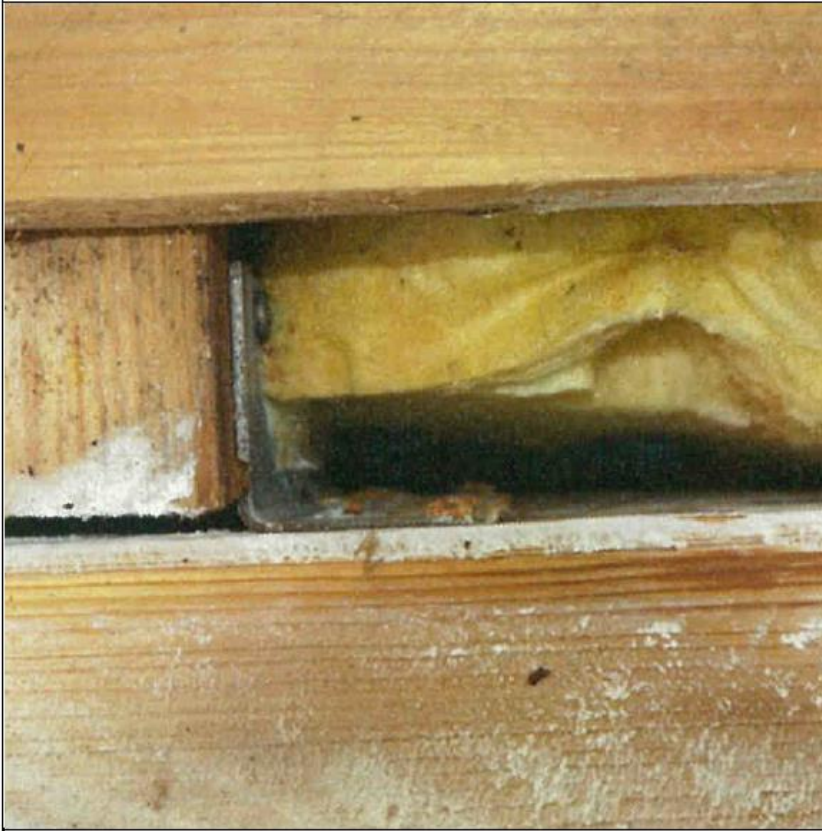
Abb. 19: Lücke zwischen Sparren und Wärmedämmung ermöglicht Konvektionsströmungen

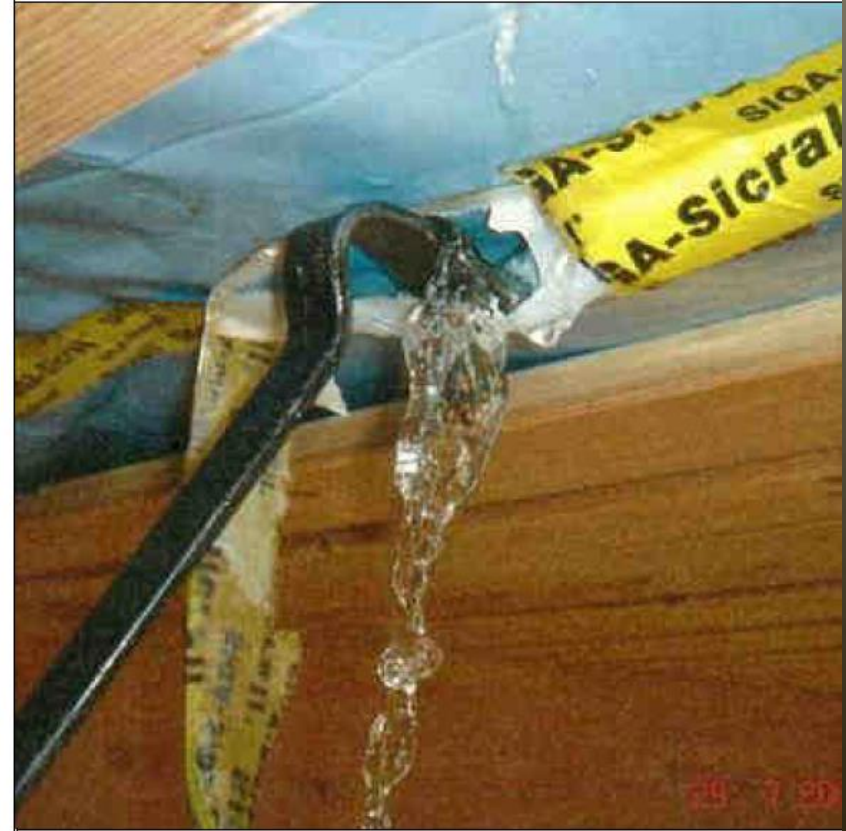
Abb. 20: Stehendes Wasser auf der Oberseite der Dampfsperre

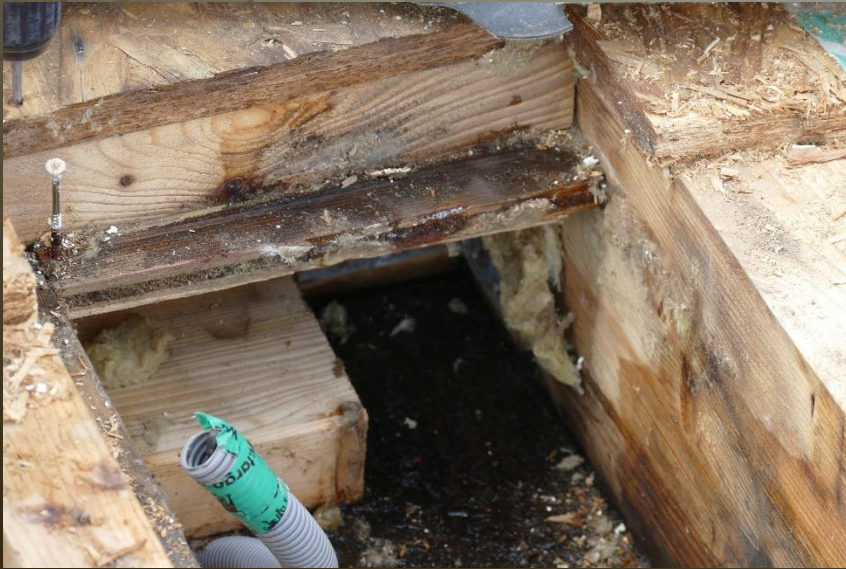
- Totalschaden!

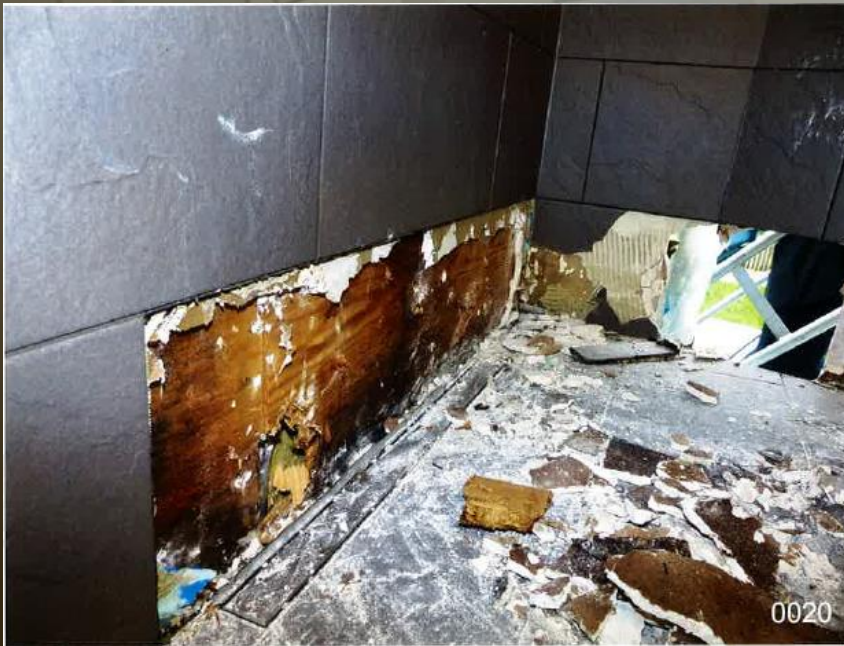
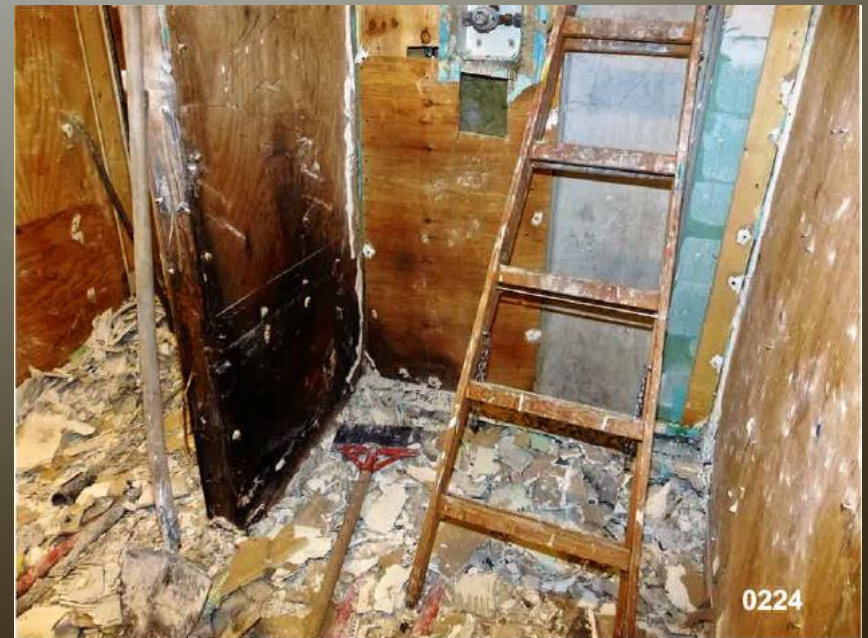
Foto #0224 morsche Holzteile Brause Mitte.

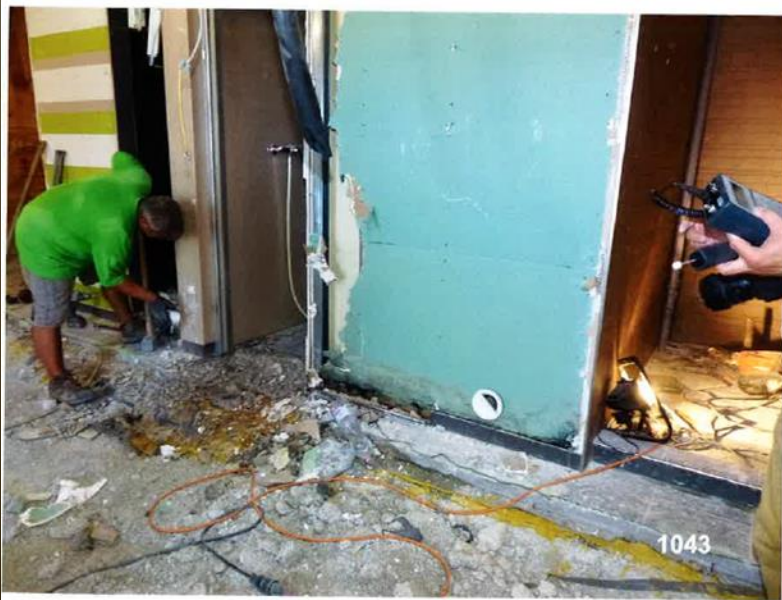
Foto #1043 verschwärzte Gipskartonplatten an der Trennwand zur Sauna.

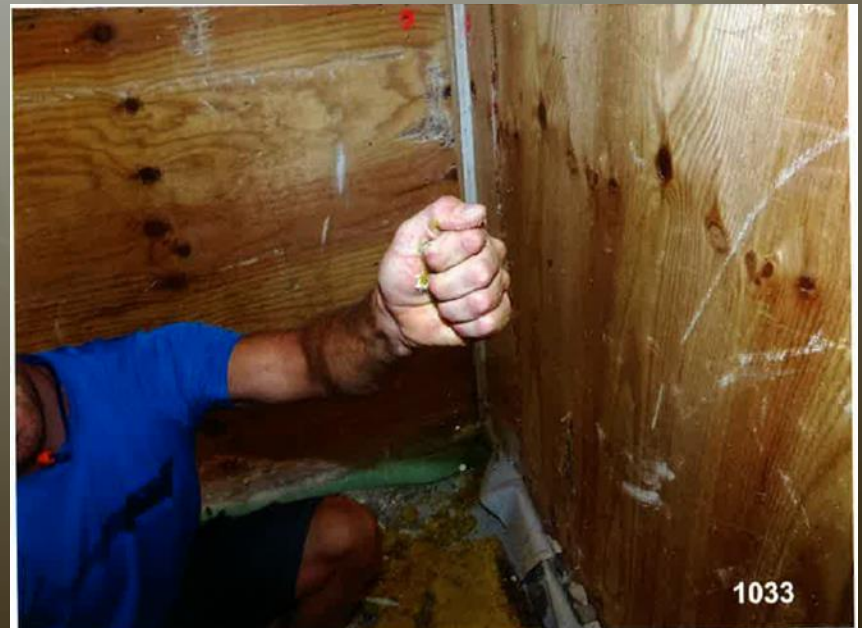
Foto #1033 nasse Trittschalldämmung.

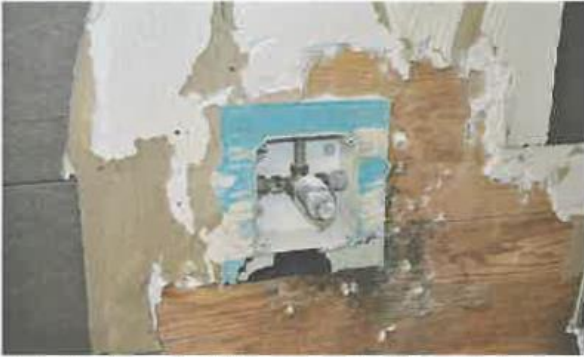
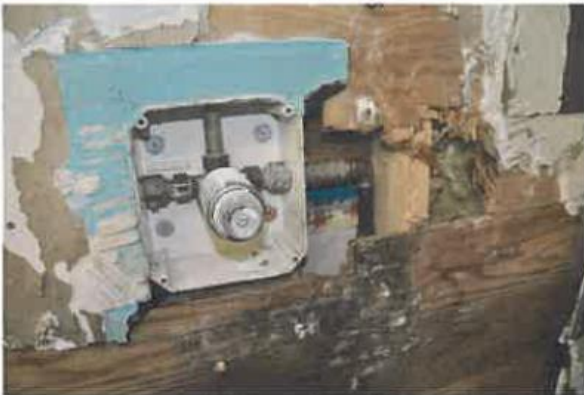
Abbildung 11.1 bis .4 Durchfeuchtungen hinter Abdichtungsebene Wände (exemplarisch)

.1 Durchfeuchtung unter Abdichtungsebene Wand (Damen Dusche, Mischer an südöstlicher Außenwand, erster Mischer vom südlichen Gebäudeeck)

- Kompletter Rückbau und Erneuerung notwendig!
